北杜市トンネル・カルバート長寿命化修繕計画

【個別施設計画】

令和2(2020)年3月
(令和5(2023)年3月改定)

北杜市

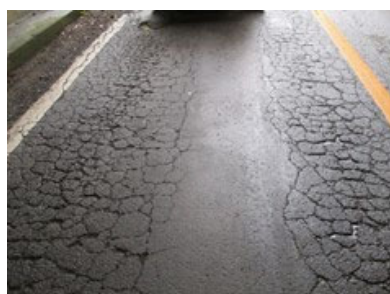
大穴トンネル：舗装のひび割れ

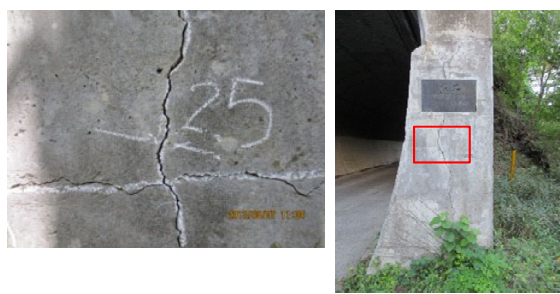
境之沢隧道：坑門のひび割れ

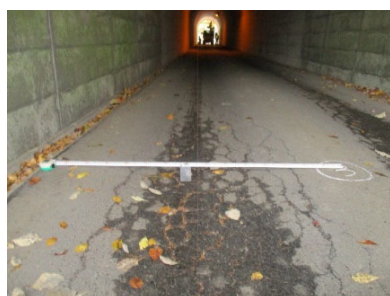
神戸隧道：路面のわだち掘れ

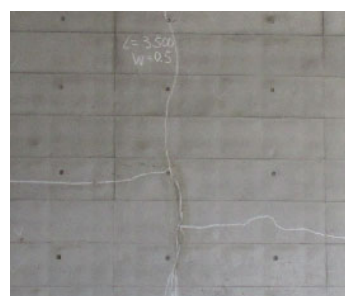
小淵沢カルバート：側壁のひび割れ

※ 小淵沢カルバートの修繕工事では、新技術の活用により約15%のコスト縮減を見込んでいます。

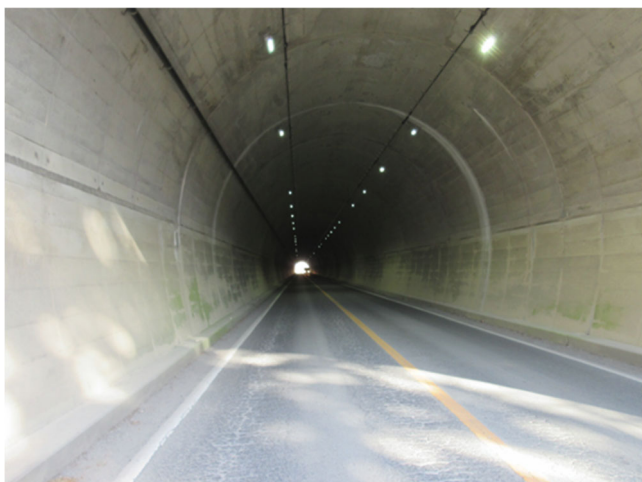
写真3 LED取替後の大穴トンネル
