2.生態系の保全について

4.現地確認について

平成28年度から令和2年度までにおいてクリーンエネルギー清里の杜太陽光発電事業に係る動物相調査を北杜市が独自で実施しています。

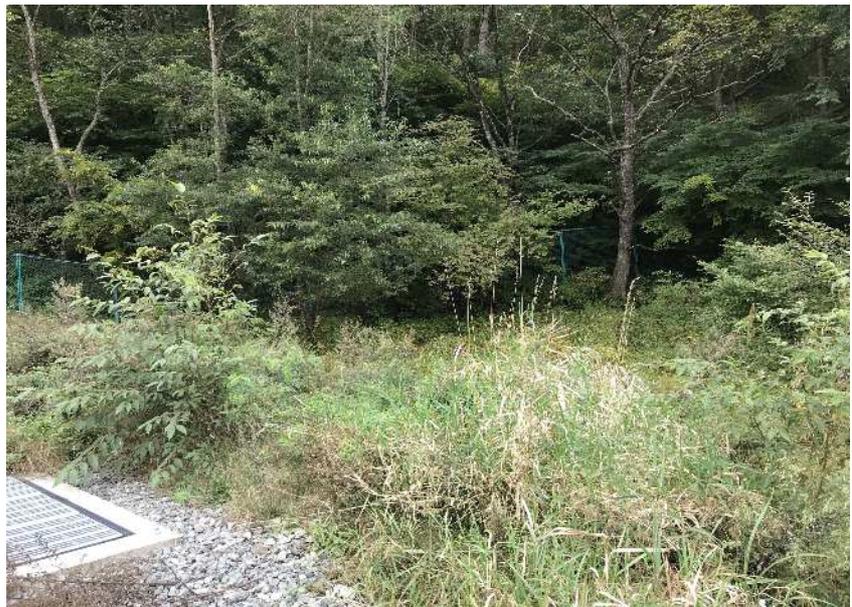
写真番号
①
清里クリーンエナジー
動物相調査
調査日
2020.10.5
写真内容
ヒキガエル旧産卵場所 【遠景】

①・②ヒキガエル旧産卵場

- ・ヒキガエルは高く跳ねることができないため、段差がある場合は乗り越えることができません。
- ・自分が産まれた場所は覚えているため同じ場所に戻ってくると言われます。

- ・水源は生物の繁殖において必要であるため、現在砂利の上に草が繁茂しています。
- ・水が湧き出ているため砂利で埋めているが、掘削して水が溜まるようにすると「ヒキガエル」が産卵場として活用し繁殖することが可能となります。

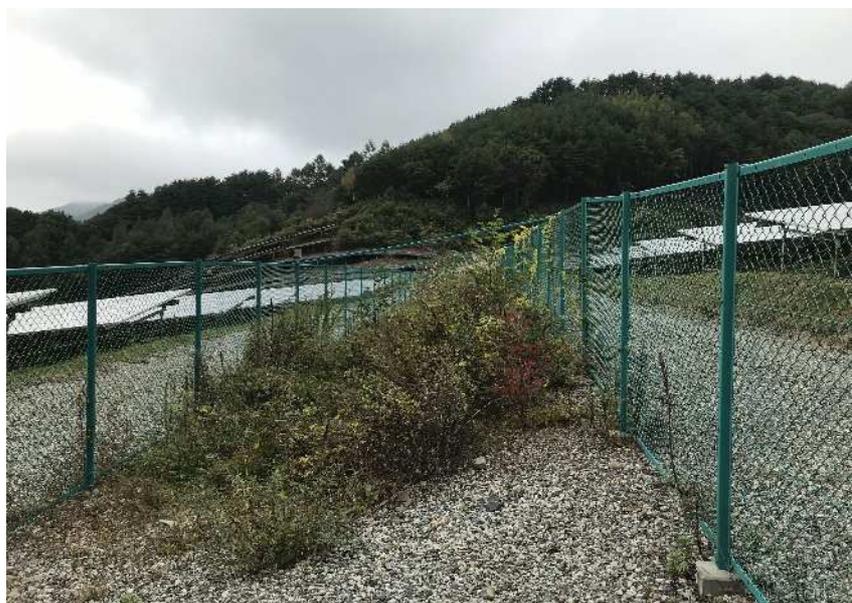
写真番号
③
清里クリーンエナジー
動物相調査
調査日
2020.10.5
写真内容
下アニマルパス

③下アニマルパス

- ・低木（サツキ）が植栽され、飛来種子により高木（アカマツ・ハンノキ等）が生育してきています。
- ・フェンスの上をテンが移動している状況が確認されています。

- ・アニマルパスとして機能しているので、施設を撤去せず設置を継続していくことが大切です。

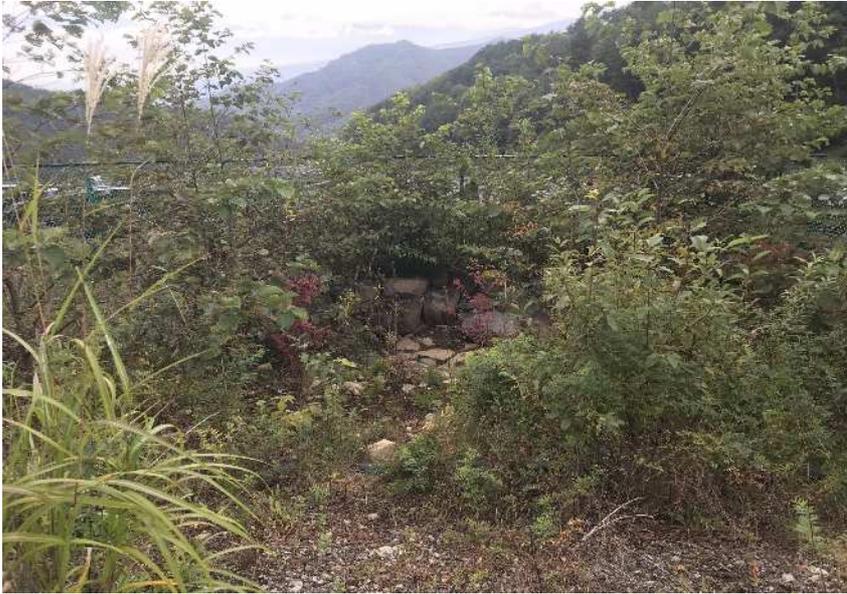
④		
清里クリーンエナジー		
動物相調査		
調査日		
2020.10.5		
写真内容		
南残置林の草地 【過去崩落個所】		
写真番号

④南残置林草地

- ・当時土砂崩落が発生したが、緑化を実施したことで指標値と変化なく確認ができています。

飛来種子の生育状況を注視していきます。

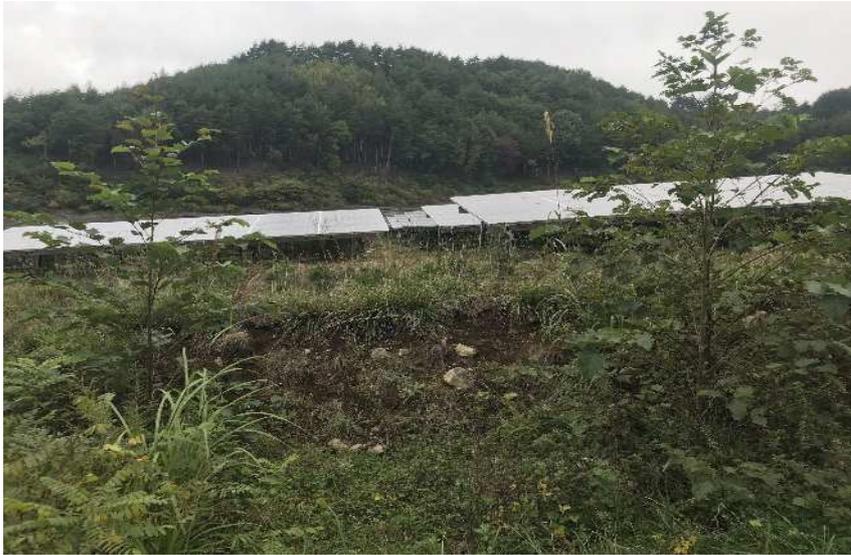
⑤		
清里クリーンエナジー		
動物相調査		
調査日		
2020.10.5		
写真内容		
人工池		
写真番号

⑤人工池

- ・現在は取水口及び導水管に土砂等が詰まり、池に水が溜まらない状況になっています。

- ・土砂の撤去。

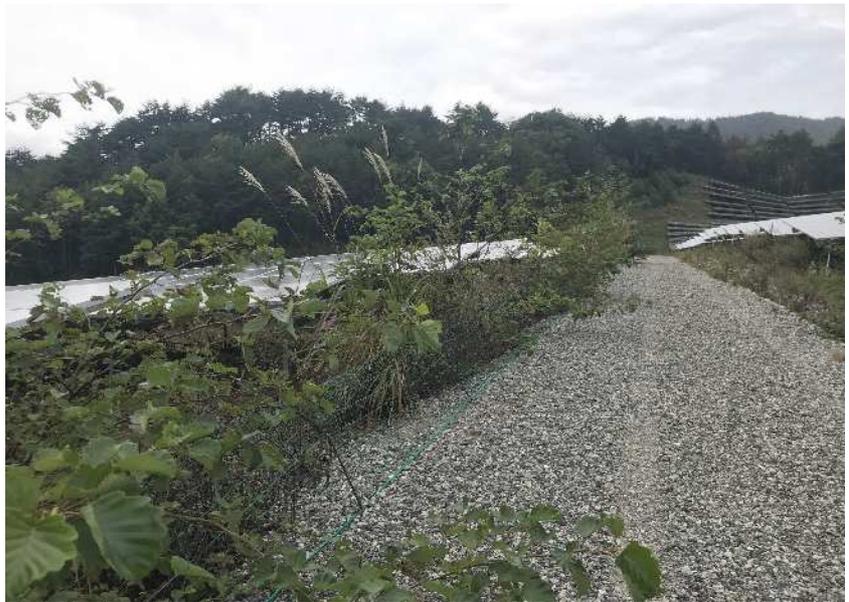
写真番号
⑦
清里クリーンエナジー
動物相調査
調査日
2020.10.5
写真内容
小動物用アニマルパス

⑦小動物用アニマルパス

- ・当時、小動物用に設置されたアニマルパスは、生育する小動物によりネットが噛み切られているが、草等が繁茂し昆虫が好む状況になっています。

- ・ネットは噛み切られているが、生物がネットに絡まって被害を受けている状況は見受けられないので、小動物用アニマルパスは撤去せずそのままの状態が好ましいです。

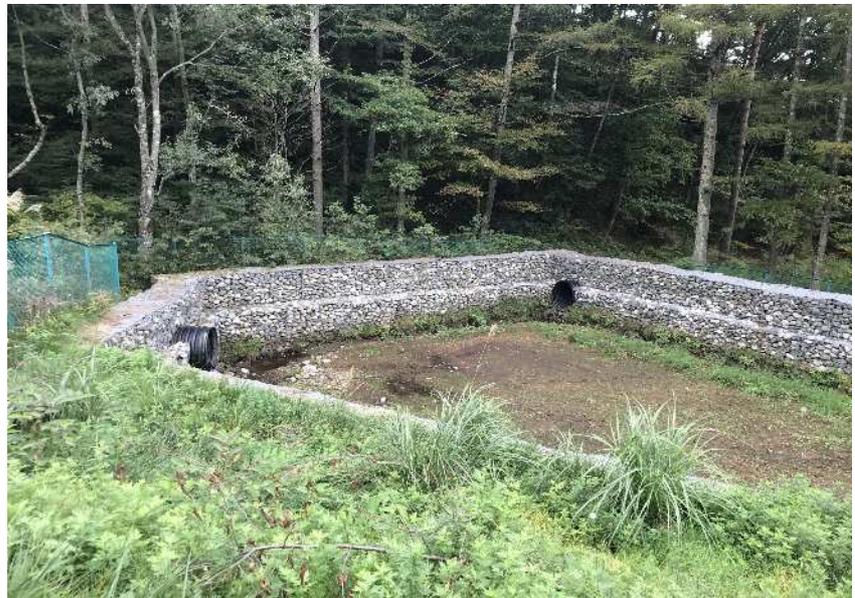
写真番号
⑧
清里クリーンエナジー
動物相調査
調査日
2020.10.5
写真内容
沈砂池状況

⑧・⑨沈砂池

- ・地元から沈砂池の撤去の要望があり実施されています。

- ・気候変動による急激な降雨等により沈砂池は土砂で堆積されるため、現状を確認しながら土砂の撤去が今後も必要と思われます。
