北杜市小学校施設中長期保全化計画

平成29年3月

北杜市教育委員会

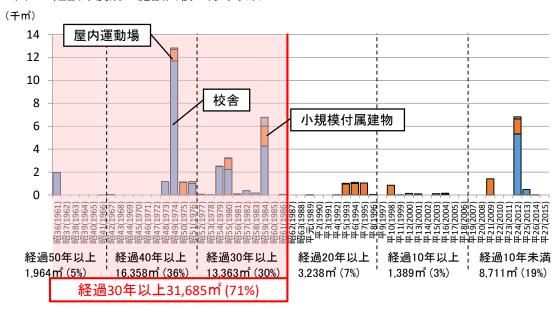
図6 建設年度別・施設面積の分布状況

小学校の延べ床面積 (45,023 ㎡) を建設年度別に見ると、経過年数が 40 年以上 50 年未満の 16,358 ㎡ (36%) が最も多く、次いで 30 年以上 40 年未満の 13,363 ㎡ (30%) となり、経過年数が 30 年以上の建物は 31,685 ㎡ (71%) となり老朽化が進行しています。

なお、本市の小学校施設の特徴は、昭和 49 (1974) 年の集中的な整備があげられ、 この年に建設された面積は12,834 m² (29%) に上ります。

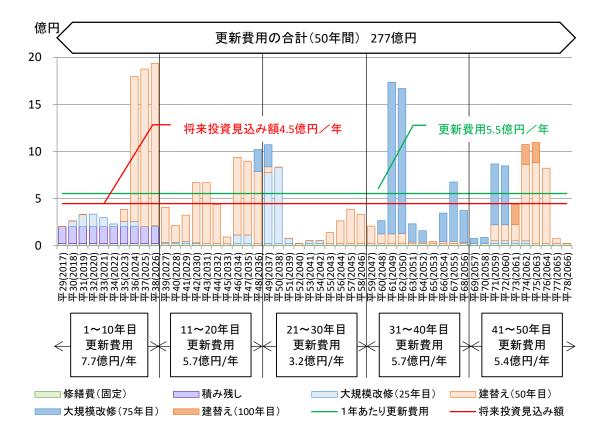
図 9 建替え・改修等に掛かる更新費用 (建替え周期 50年)

• 昭和 60 年代(1980 年代後半)から平成 22(2010)年度までは、施設整備量が 少なかったため、更新費用の小さい年が随所に見られます。

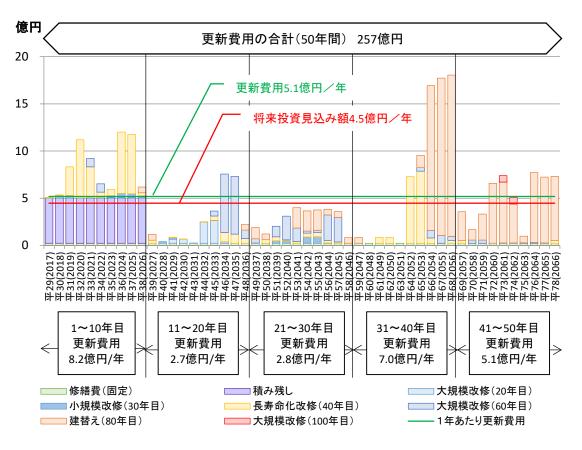
図 10 建替え・改修等に掛かる更新費用 (建替え周期 80年)

• 長寿命化改修や大・小規模改修の実施年数を既に経過し、改修されなければならないはずの建物で、改修されずに積み残され、これらを今後10年以内に実施する費用が、従来の建替えに比べて2倍程度の大きさとなります。この要因は、昭和49(1974)年に建設された建物を40年後の平成26(2014)年に長寿命化改修するための費用が約40億円となり、積み残し費用の押し上げに依ります。

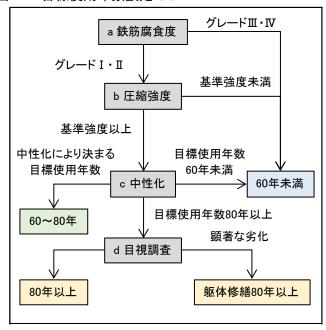
図 21 目標使用年数設定のフロー

② 健全性調査による既存建物の目標使用年数の設定 調査した「a」から「d」までの結果を逐次評価し、目標使用年数を設定します。

- a 鉄筋腐食度: ⅢまたはⅣ
- b コンクリート圧縮強度: 13.5N/mm2未満
- c 中性化深さ:30mm以上
 - d 目視調査(顕著な劣化): あり
 - e 目標使用年数の予測:60年未満
 - 残存使用年数:0年以下

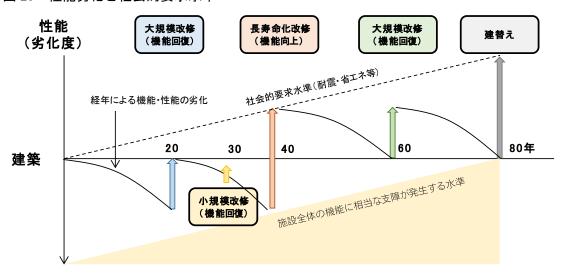
図 28 性能劣化と社会的要求水準

改修周期は、一般的に外部仕上げ、防水や設備で15~20年単位の更新が望ましいことから20年とします。この20年は、文部科学省の補助事業補助要件にも合致するため合理的です。ただし、一部の設備機器(資料編参照)については、30年周期が適切な場合もあるので、劣化状況等に応じ適宜判断します。

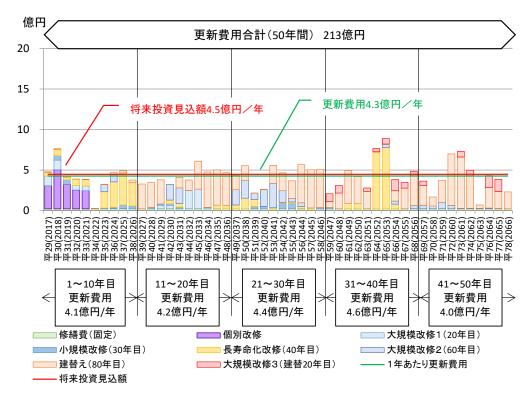
図 29 建替え・改修等に掛かる更新費用(見直し後)

- 50 年間の更新費用の合計は 213 億円となり、将来投資見込額 225 億円に対し約 12 億円の余剰となります。
- 長寿命化しない場合の建替え・改修等に掛かる更新費用 277 億円に比べ、約 23% (64 億円) 縮減が図られます。
- 更新費用の内訳は、大・小規模改修に 47 億円、長寿命化改修に 37 億円、建替 えに 103 億円、個別改修に 15 億円、修繕に 11 億円となります。
- 50 年を 10 年毎ごと 5 期に区分した場合、更新費用が最も大きい期は、長坂小学校の長寿命化改修を実施する 31~40 年目となります。
