農業用ハウスと果樹棚の雪害防止対策指針
(大雪に対する技術対策資料)

平成26年9月

山梨県農政部

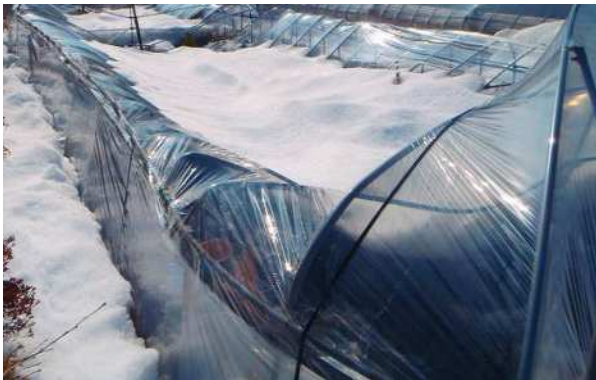
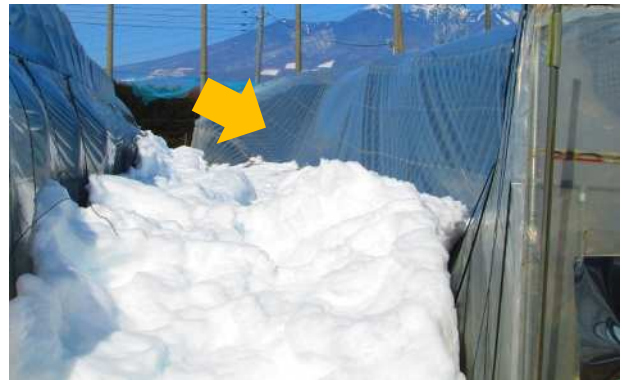
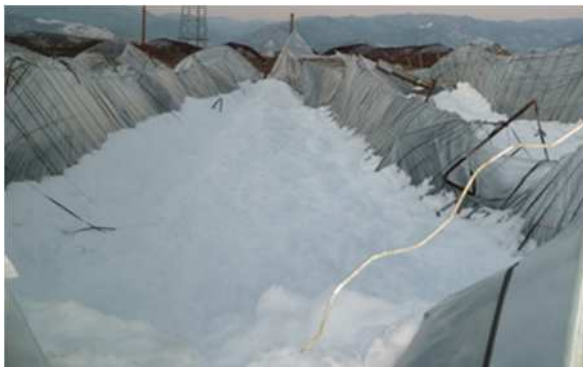
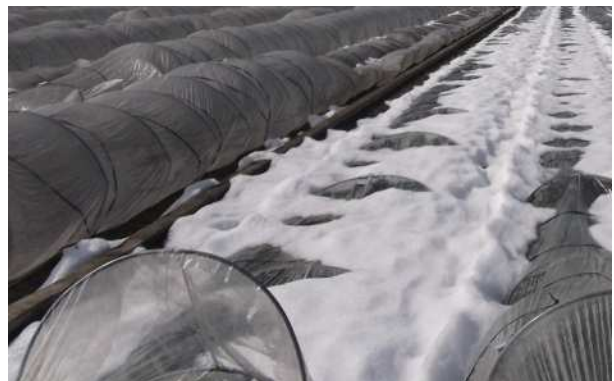
図1 平成26年2月の大雪による被災ハウスの被害事例

被害の特徴としては、単棟ハウスでは、①アーチ部分の陥没、②ハウスとハウスの間に落雪した雪により側圧がかかったための倒壊が多く、連棟ハウスでは、上記に加え、③谷部分の積雪による倒壊が多かった。また、④平地での野菜トンネルの倒壊などの被害があった。

①アーチ部の陥没

②側圧による被害

③谷部の積雪による倒壊

④野菜トンネル

被害を防ぐためには、単棟ではアーチ部分の補強やハウス周辺の除雪、連棟のハウスでは、これらに加えて谷部分の補強が特に重要となる。
また、加温による融雪や除雪など、積雪時の管理も重要である。

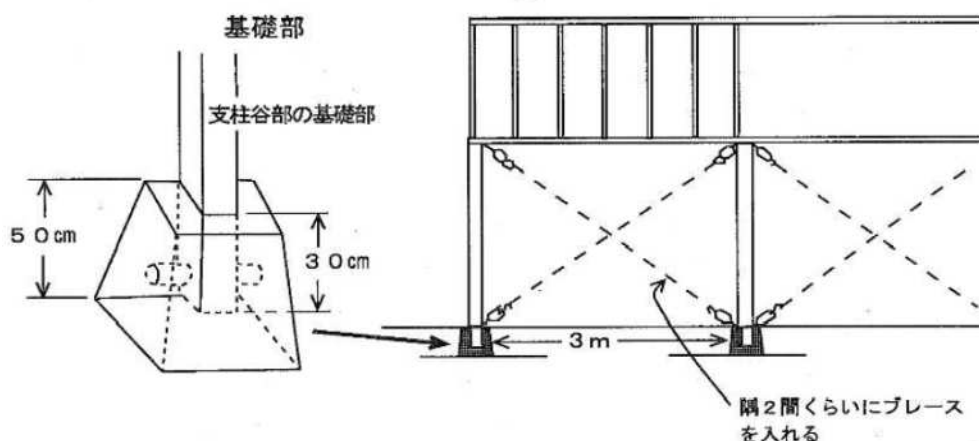
耐雪の目標	耐雪性の目標 25cm（比重 0.1）
間口	6 m
谷柱間隔（ピッチ）	3 m
アーチ、母屋パイプ	φ 22.2mm×肉厚 1.2mm 以上
アーチ間隔	50cm
支柱	φ 38.1mm×肉厚 2.3mm 以上
その他	<ul style="list-style-type: none"> ・基礎を 30 cm 以上埋め、コンクリートで固定 ・ブレース、筋交いを設置 ・アーチ支えパイプを固定、または、引っ張り線を利用してアーチを補強

基礎の構造とブレースによる補強

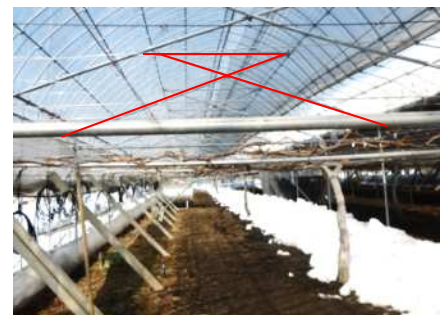
○ 48mmパイプによるアーチ部分の補強例
(被害を受けなかった約4割のハウスが実施)

いずれも平均1スパン(約3m)間隔での設置例が多い。

① 33.3% ② 40.0% ③ 26.7%

① 40万円 ② 50万円 ③ 65万円

(間口6m、奥行40mの4連棟、3mスパンで設置)

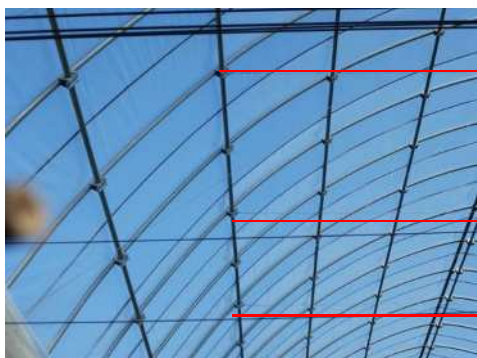
針金を使用した補強例

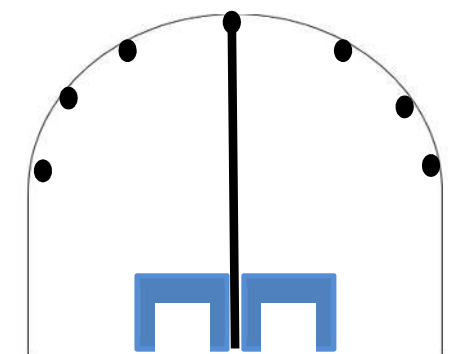
花きハウスでの支柱による補強
